Projekt-Nr. CDM Smith: 116946  
(bitte im Schriftverkehr  
stets angeben)

## **Grundschule Esslingen Sulzgries, Durchführung von Raumluftmessungen auf PCB - Raumluftkontrollen**

hiermit erhalten Sie unsere Stellungnahme zu den Kontrollmessungen zur Überprüfung der Primärquellensanierung im Innenbereich in den Sommerferien 2019.

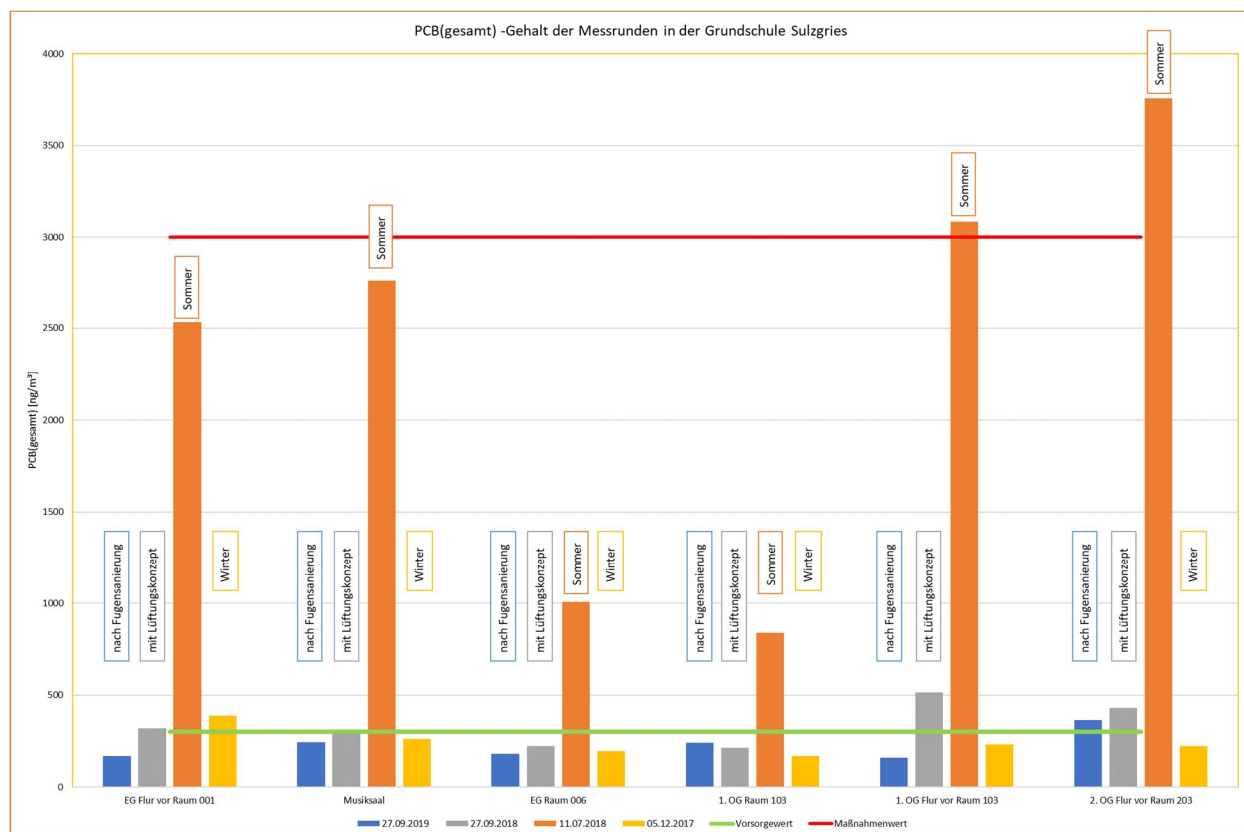
Die vorliegende Messrunde wurde nach der erfolgten Fugensanierung durchgeführt. Während der Messung wurde das für die Grundschule Sulzgries konzipierte Lüftungskonzept (expositionsmindernde Maßnahmen) nicht oder nur im sehr geringen Maße von den Nutzern eingehalten. Alle Messungen bis auf die Messung 20190927\_RL 06 liegen unter dem Vorsorgewert der PCB Richtlinie von  $300 \text{ ng/m}^3 \text{ PCB}_{\text{ges}}$ . Die RL 06 überschreitet den Vorsorgewert mit  $365 \text{ ng/m}^3$ . Das dioxinähnliche PCB 118 liegt in allen Raumluftmessungen unter  $5 \text{ ng/m}^3$ . Bei Abschluss der

Die nachfolgende Abbildung gibt einen Überblick über alle PCB<sub>gesamt</sub>-Gehalte, die während den Messrunden in der Grundschule Sulzgries bestimmt wurden.

Durch die durchgeführte Primärquellensanierung im Innenbereich konnte eine weitere Verbesserung der raumlufthygienischen Situation erreicht werden. Da bei der Überprüfung der Raumluft, das konzipierte Lüftungskonzept (Stoßlüften alle 20 Minuten) nicht durchgeführt wurde, und die Raumluftgehalte bis auf den Flur im 2. OG unterhalb des Vorsorgewertes liegen, kann während der Heizperiode auf ein normales Lüftungsverhalten nach dem Leitfaden für die Innenraumhygiene in Schulgebäuden des Umweltbundesamtes umgestellt werden (Lüftung in jeder Pause); zudem sollte das intensive Lüften vor Schulbeginn, der Lüfterbetrieb in den Fluren und die regelmäßige Reinigung beibehalten werden. Vor allem im 2. OG sollte aber auf einen regelmäßigen und gründlichen Luftaustausch geachtet werden.

Aufgrund der großen Konzentrationsunterschiede an PCB in der Raumluft während der Heiz- und in der Sommerperiode, der noch vorhandenen Sekundärquellen und belasteten Fugenmassen an der Fassade, empfehlen wir eine Überprüfung der Raumluftkonzentrationen bei warmen Außentemperaturen – Raumluftmonitoring im Frühjahr und Sommer. Je nach Ergebnis des Raumluftmonitorings sind Neubewertungen und ggf. auch weiterführende Maßnahmen notwendig.
