Projekt-Nr. CDM Smith: 116946  
(bitte im Schriftverkehr  
stets angeben)

## Schulgebäude Esslingen Zollberg

### - Orientierende Überprüfung der Raumlufte auf PCB in der Turnhalle 1

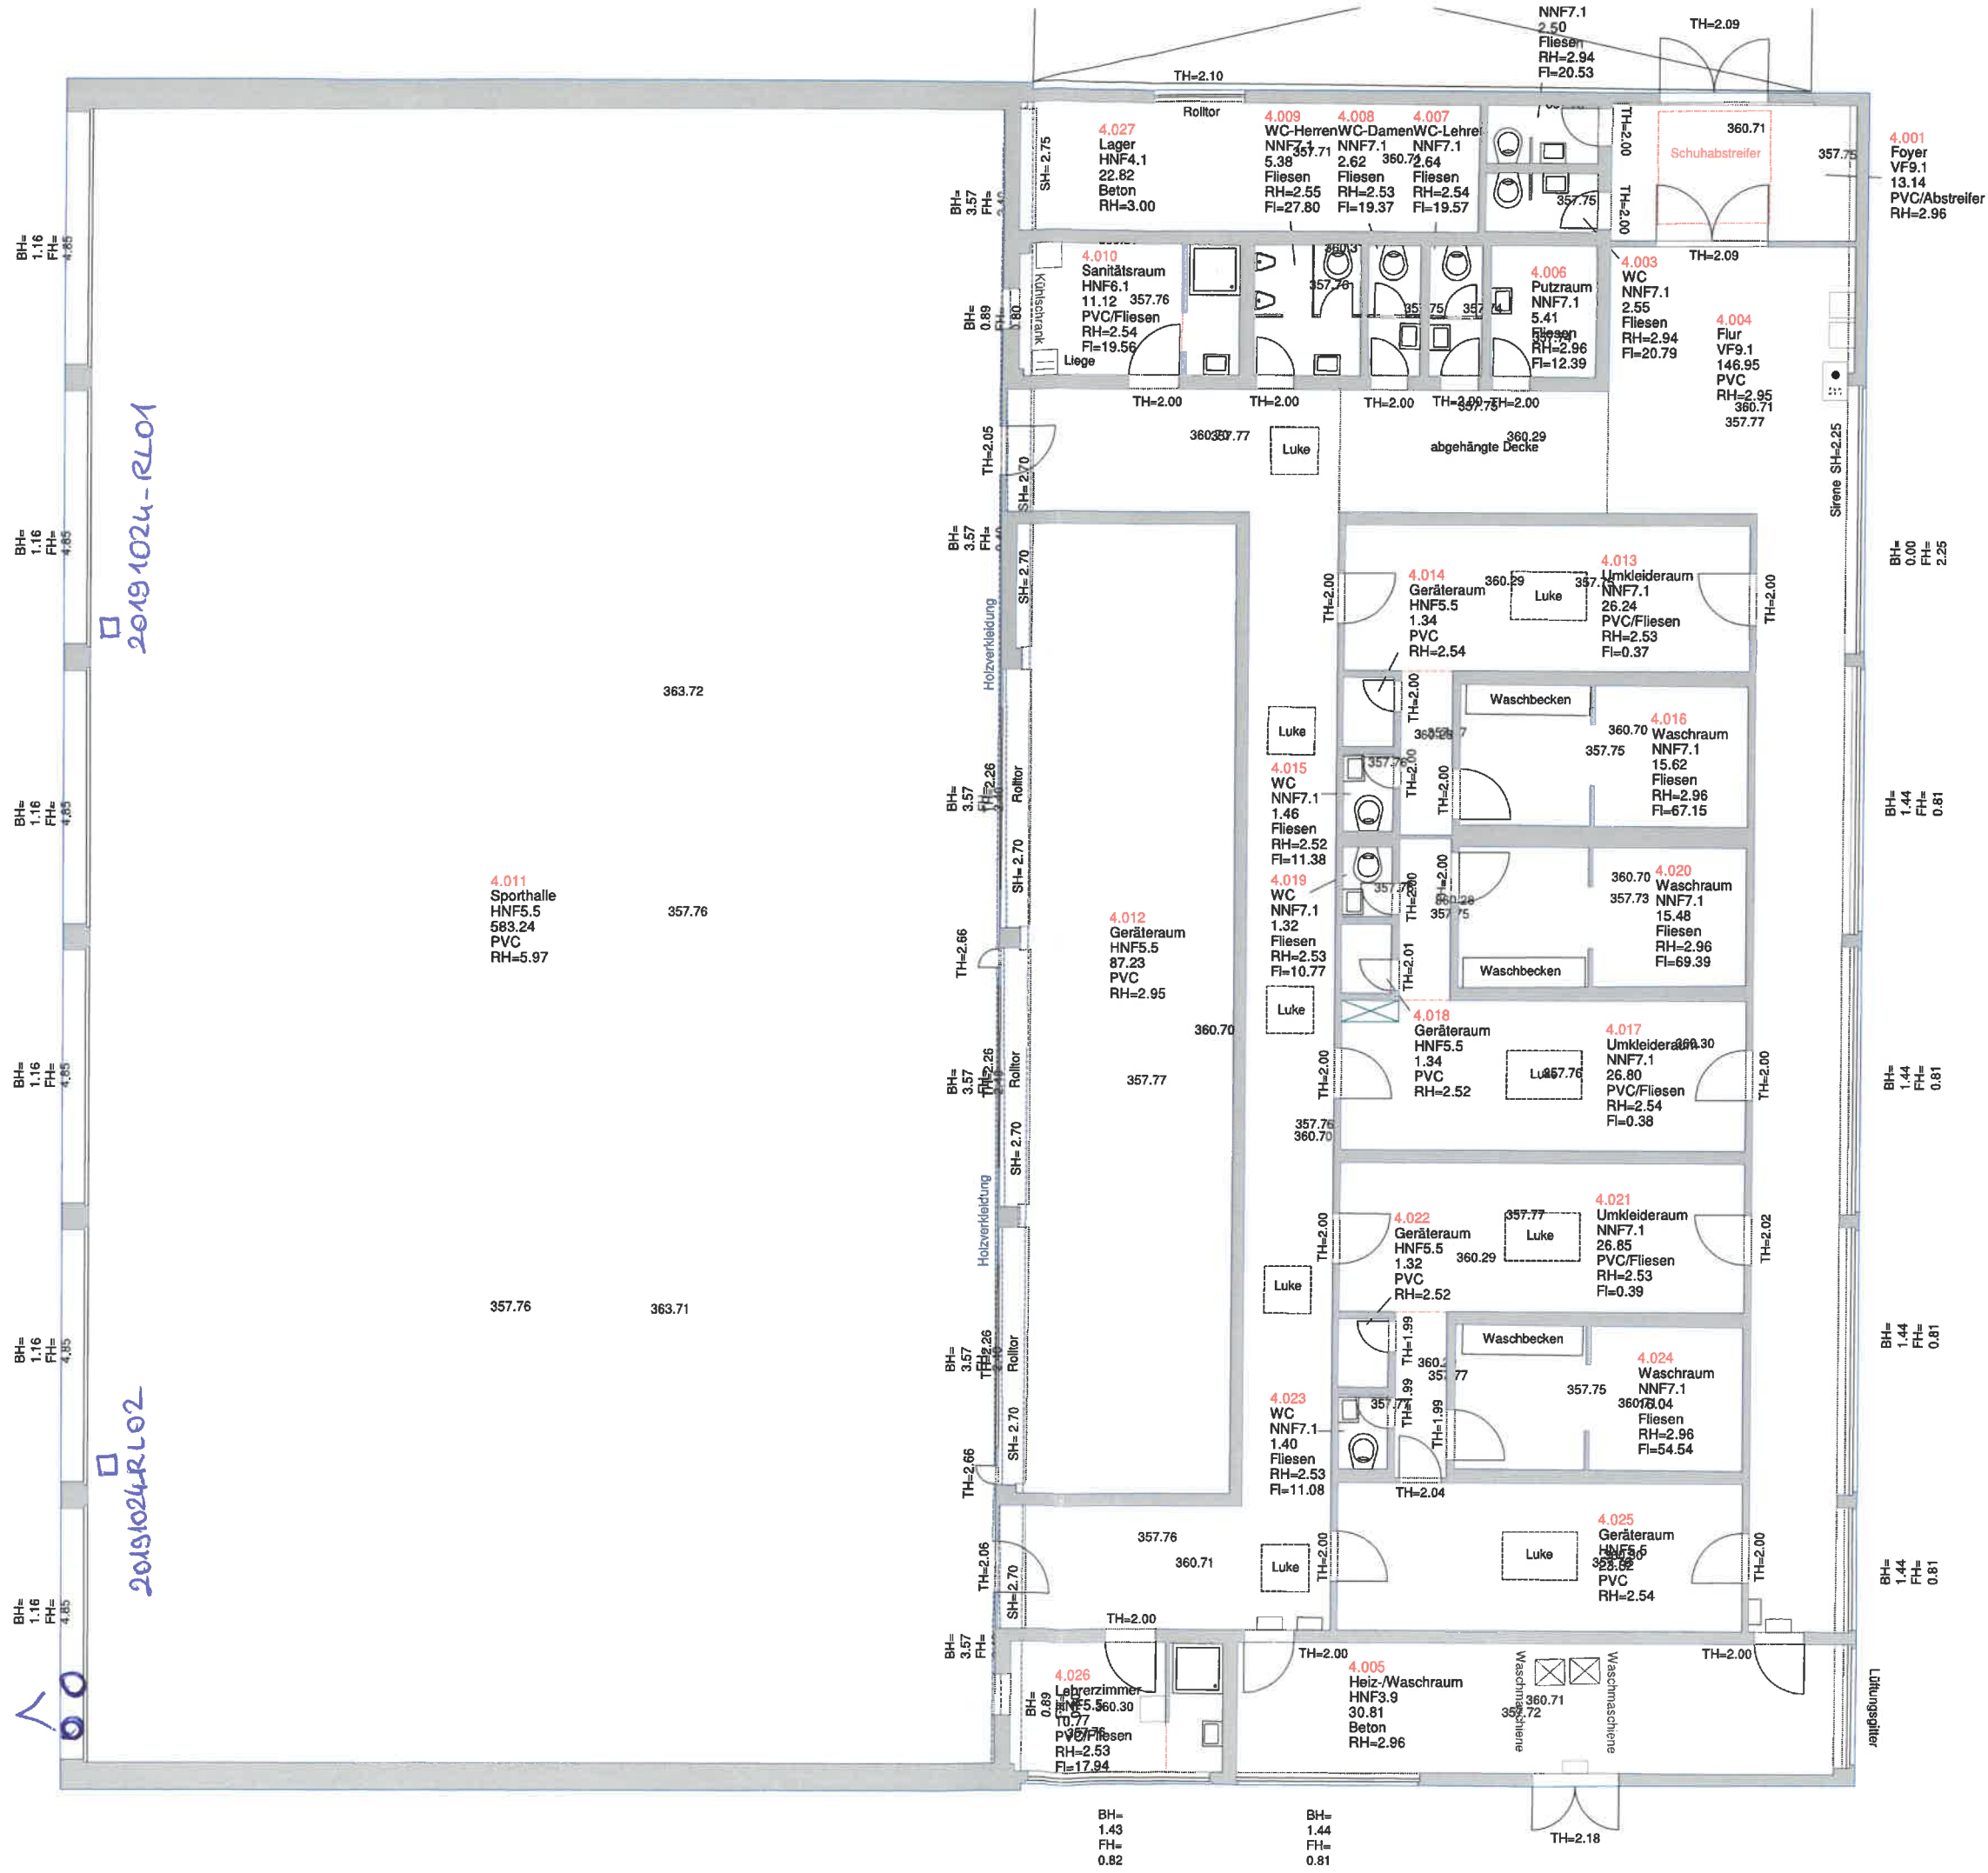
Luftungsanlage

20191024-RL01

20191024-RL02
