# Nicht nur Ochsenblutrot

## Farbiges Fachwerk in Esslingen

**Tag des offenen Denkmals® 2020, Esslingen**

Eine Führung von Christine Keinath,  
Urba Architektenpartnerschaft

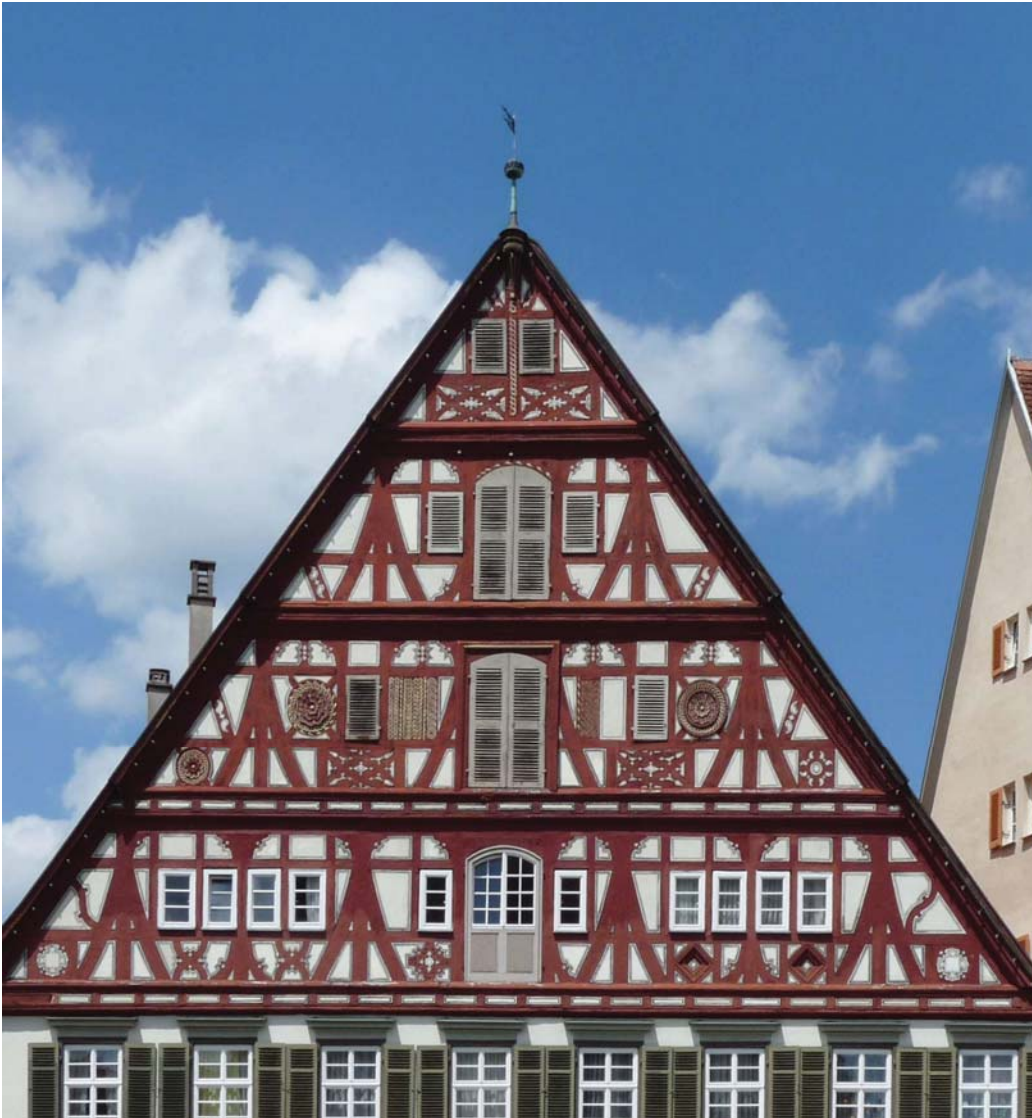
Das Kilmeyerhaus hat eine der prächtigsten Fachwerkfassaden von Esslingen. Es ist die ehemalige Spitalkelter, 1582 anstelle einer älteren, abgebrannten Spitalkelter erbaut, wie Sie es auch an der Inschrift auf der Fassade erkennen können. 1582, das heißt mitten in der Renaissance und mitten in der **Blütezeit der Fachwerfarbigkeit**.

Die Fassade wirkt so imposant durch das Renaissancefachwerk mit seiner kräftigen Farbe, aber auch weil durch die große Breite des Hauses soviel Giebelfläche für diesen Ziergiebel da ist, vor allem im Vergleich zu den Nachbargebäuden.

So wie dieses Fachwerk sah ein typisches Fachwerk damals aus: Die Fachwerkhölzer rot gefasst, hier im sogenannten Ochsenblutrot. Die Felder dazwischen, die Gefache, weiß gekalkt. Mehrere Linien wurden um jedes Gefach geführt. Die schwarzen, schattierten Begleitstriche geben dem Ganzen Tiefe und betonen die Ornamente. Die Fachwerkhölzer, also die Konstruktion des Hauses, wird dadurch hervorgehoben. Dieses Gestaltungsprinzip gab es zu verschiedenen Zeiten. Darüber hinaus wurde hier die Fläche auch mit dekorativen Hölzern gefüllt, wie Sie im Detail sehen können.

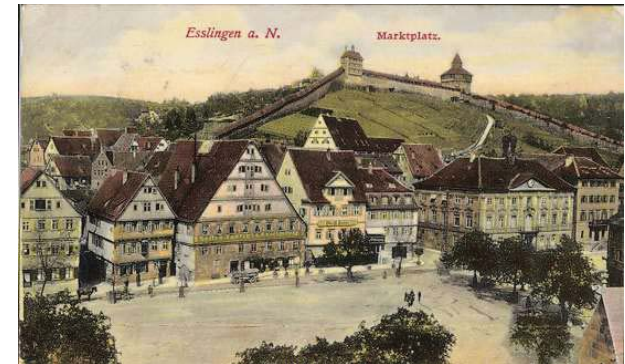
Postkarte Marktplatz, 1903, Stadtarchiv Esslingen.

auf der Postkarte von 1903 ist der Giebel noch verputzt.

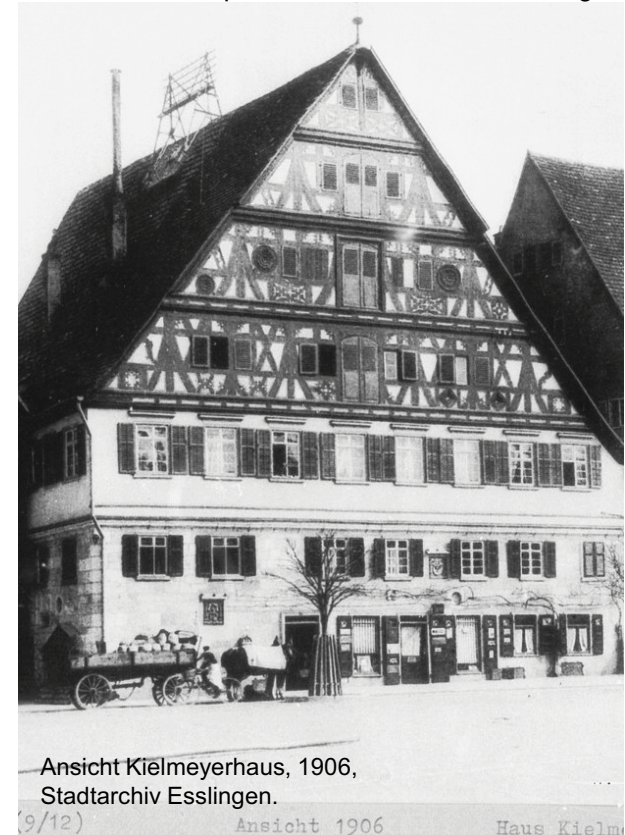
Auf der Ansicht von 1906 ist er wieder freigelegt

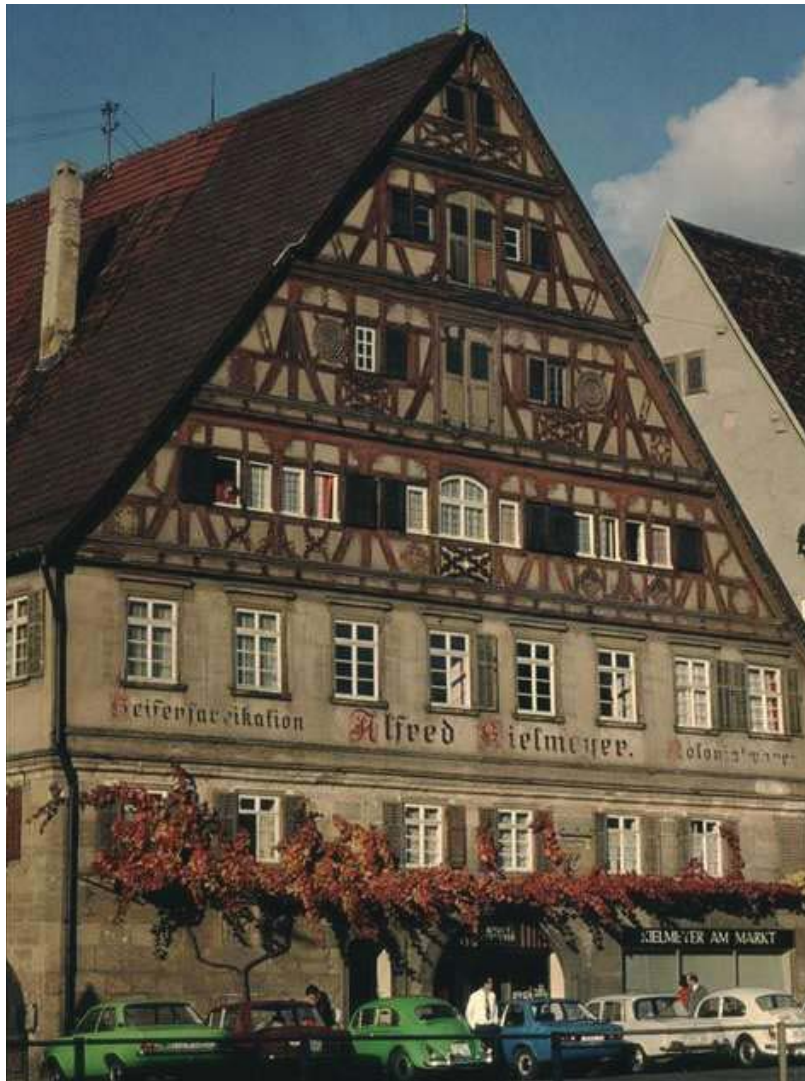
Ansicht Kilmeyerhaus, 1978,  
Landesdenkmalamt Esslingen.

1978 ist der Giebel noch  
braun gestrichen.

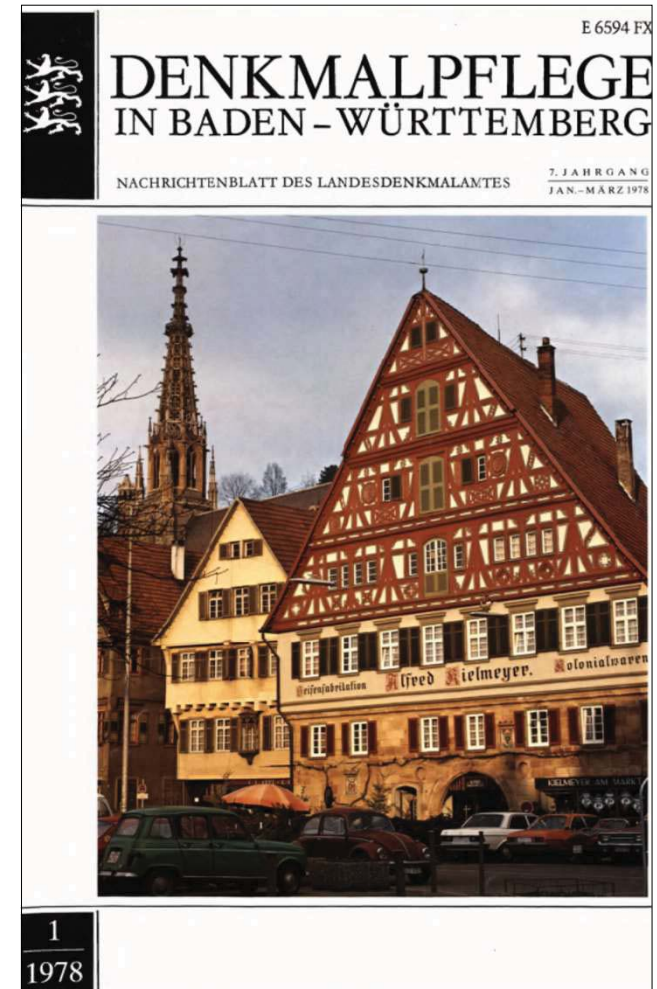
Titel Denkmalpflege in Baden-Württemberg, 1/1978

Das neue, rot gefasste  
Fachwerk war 1978 noch so  
etwas Besonderes, dass es  
seinen Weg auf das farbige  
Titelbild der Zeitschrift  
Denkmalpflege in Baden-  
Württemberg schaffte.

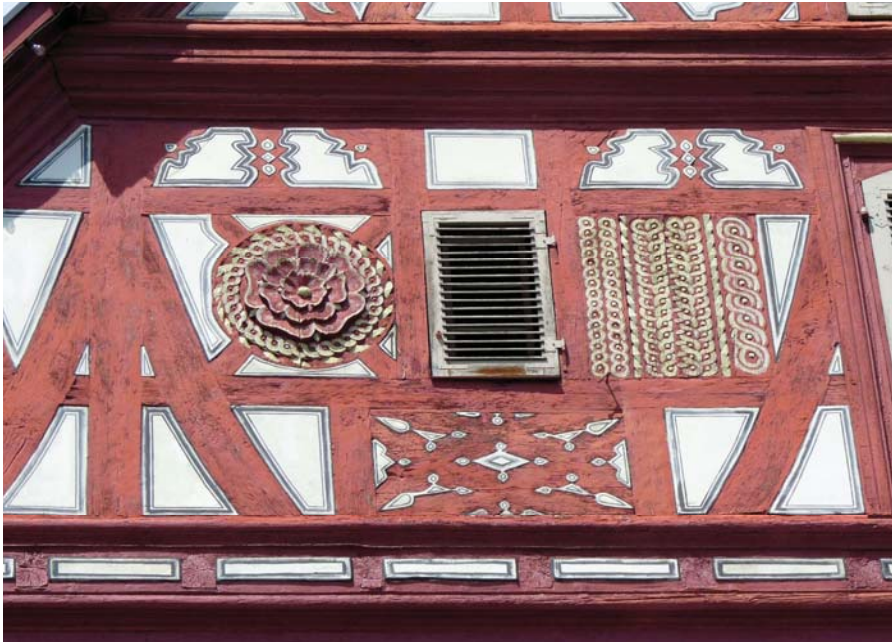
Schauen Sie sich das Fachwerk genau an. Sie sehen die senkrechten und die diagonalen Streben, das ist die Konstruktion des Fachwerks.

Dazwischen und unter den Fenstern werden die Gefache flächig mit allerlei Zierrat gefüllt, der meist auf geometrische Grundformen zurückzuführen ist: Rauten (manche profiliert, also vertieft), Kreise, Kreuze, Rosetten, verschlungene Bänder, manche sind zur Betonung noch golden abgesetzt.

Diese Ornamente sind konstruktiv nicht notwendig, sie füllen die Fläche und sind ein typisches Element des Renaissancefachwerks. Alles wird durch die Farbgestaltung noch hervorgehoben.

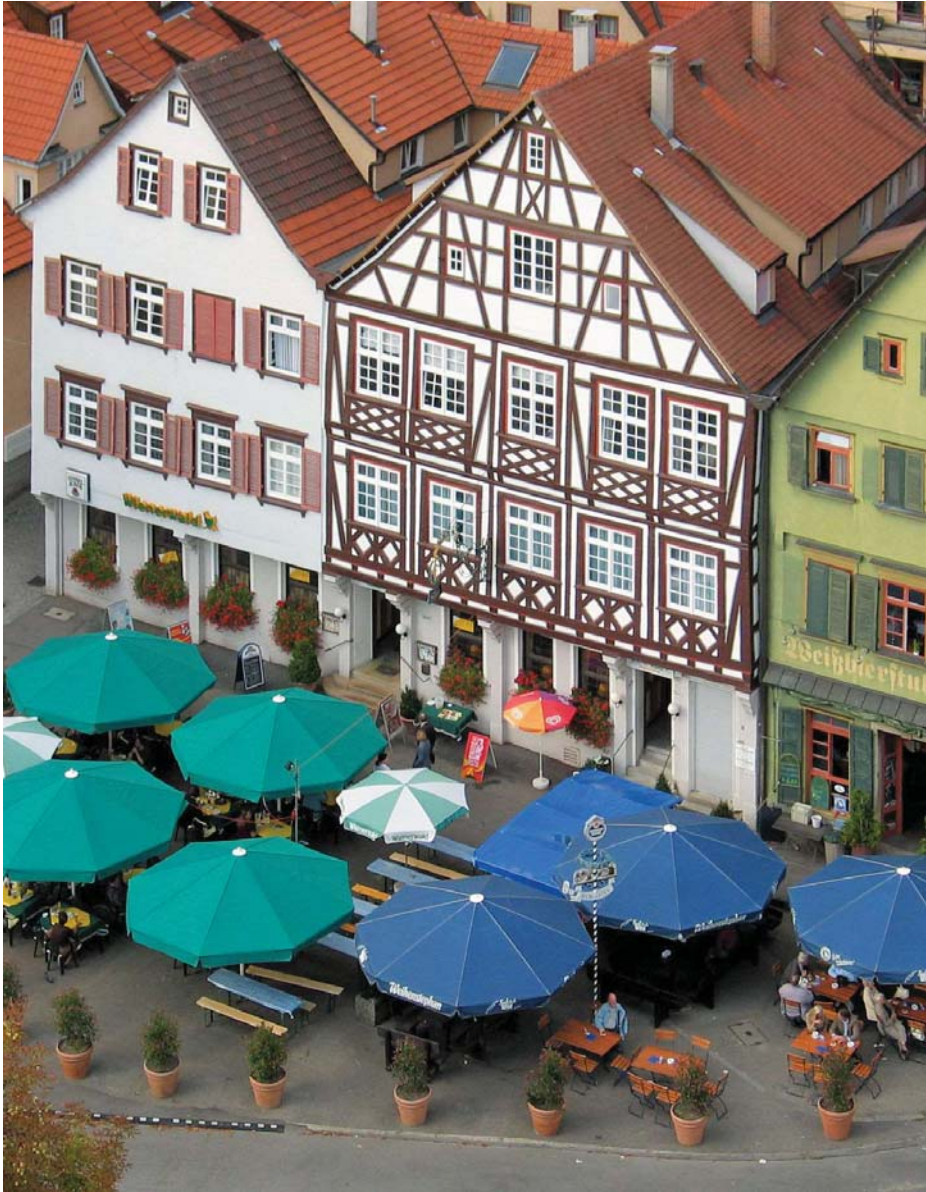
Das Gasthaus zum Wilden Mann hat ein Barockfachwerk, es ist also später – in der ersten Hälfte des 18. Jahrhunderts – erbaut worden, am Ende der Zeit, in der man Fachwerk farbig zeigte. Es ist das letzte Gebäude, das man als fachwerksichtiges Gebäude errichtet hatte, alle späteren wurden gleich verputzt. Das Fachwerk ist schlichter und flächiger, die Fenster sind schon viel größer.

Auch dieses Haus war ab ca. 1800, wie fast jedes Haus, verputzt und wurde in den 1970er Jahren wieder freigelegt. Es wurde zeitgleich zum Kilmeyerhaus auf Farbe untersucht. Hier fand der Restaurator nur einen einzigen Balken mit roten Farbresten, vermutlich war es also auch ursprünglich rot.

Er hat nicht mehr gefunden, weil das gesamte Gebäude, also Balken und Gefache, weiß gekalkt waren. Dies ist eine seltene Zwischenstufe zwischen dem farbigen Fachwerk und dem verputzten Gebäude.

Tatsächlich ist es aber in braun gestrichen, eben der Farbigkeit, die man im 19. Jahrhundert den Häusern gab. Da wir bis in die 1970er, 1980er Jahre so gut wie kein anderes Fachwerk sahen, fühlt sich das für viele „am richtigsten“ an.

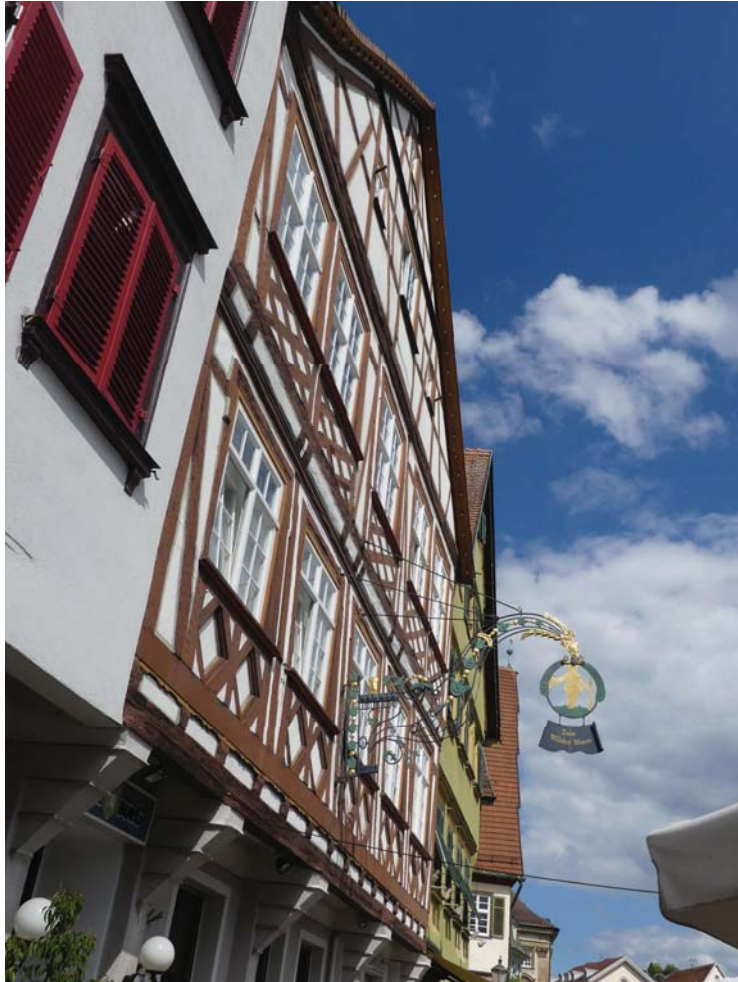
Das Fachwerk ist, typisch für das Barockfachwerk, sehr flächig, die einzelnen Geschosse kragen so gut wie nicht aus. Dies sehen Sie recht gut, wenn Sie von der Seite schauen.

Wenn Sie genau hinschauen, sehen Sie, dass die Rauten unter den Fenstern im I. Stockwerk dennoch plastisch hervorgehoben wurden.

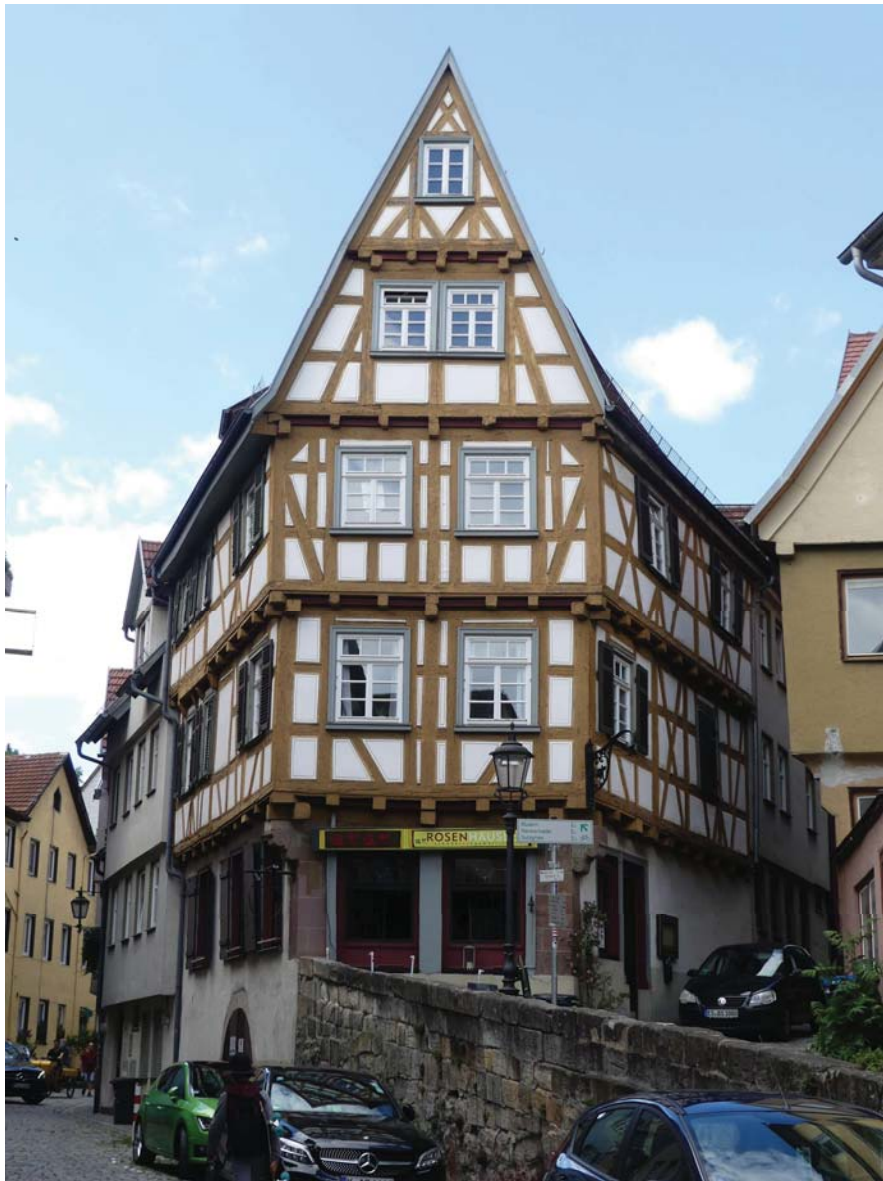
Das Gebäude zur Rose entstand 1569, wie Sie auf der rechten Konsole sehen können, auch hier wieder zum Höhepunkt der Fachwerkfarbigkeit. Seit dem 18. Jahrhundert ist es als Gasthaus Rose bekannt, mal als Goldene Rose, später als Rosenhäusle.

Es wurde in den 70er Jahren als eins der ersten Gebäude wieder mit einem ockerfarbigen Fachwerk versehen. Dies sorgte damals für Irritationen. Allerdings wurde dieses Gebäude nicht auf die ursprüngliche Farbfassung untersucht, vermutlich inspirierte der Name „Goldene Rose“ zum ockerfarbenen Fachwerk.

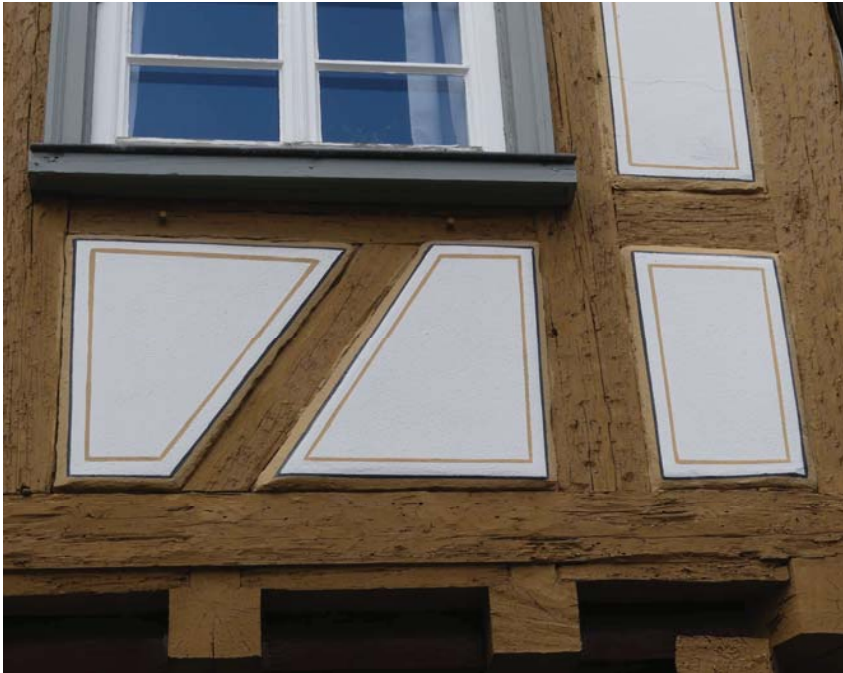
Schauen Sie sich die Farbe auf den Gefachen genau an. Die Farbe des Holzes wurde noch ein Stück weit ins Gefach hineingezogen. Erst dann kommt eine schwarze und dann noch eine farbige Linie. Dadurch wirkt das Holz breiter und die Häuser stehen prächtiger da. Ebenso konnten auch Balken begradigt oder symmetrischer gemacht werden. Idealerweise ist dann der Verputz auf dem Gefach in genau der gleichen Ebene wie das Holz.

Dies war ein sehr wichtiges Prinzip bei der Gestaltung der Fachwerke, es wird aber bei den heutigen Rekonstruktionen nicht immer angewandt.

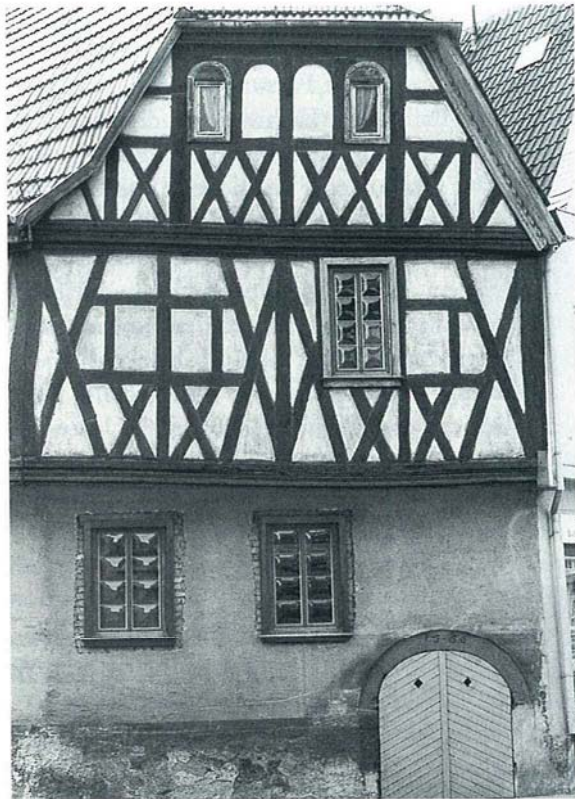
14. Dieburg, Rheingastr. 5, Fachwerkbau von 1566 vor Instandsetzung der Fassade

Vergleichen Sie die beiden Bilder eines Gebäudes in Dieburg vor und nach der Fassadeninstandsetzung.

Links ohne Begleitstriche und Verbreiterung der Farbe in die Gefache hinein und rechts mit der historischen Farbigeit.

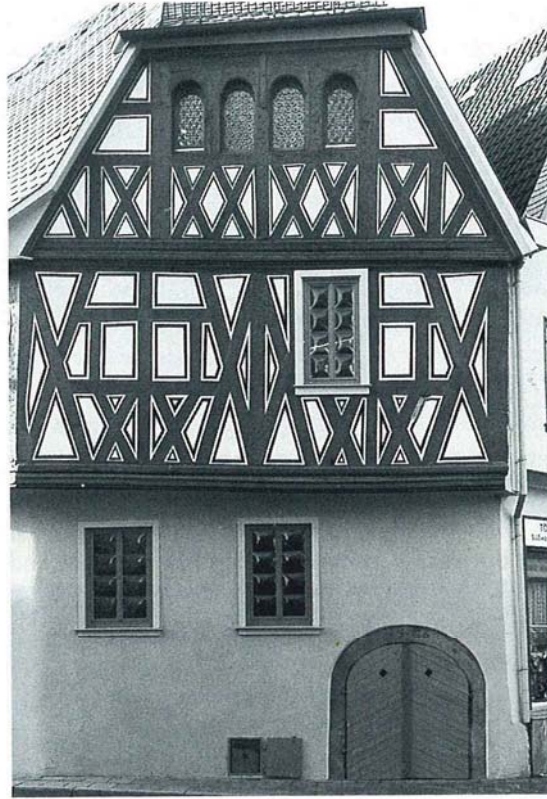
15. Dieburg, Rheingastr. 5, nach Fassadeninstandsetzung in Anlehnung an historische Farbigeit. Durch die Verbreiterung der Balken und die befundorientierte Gefachgestaltung verändert sich das Gesamtbild der Fassade grundlegend

Der Unterschied ist enorm.

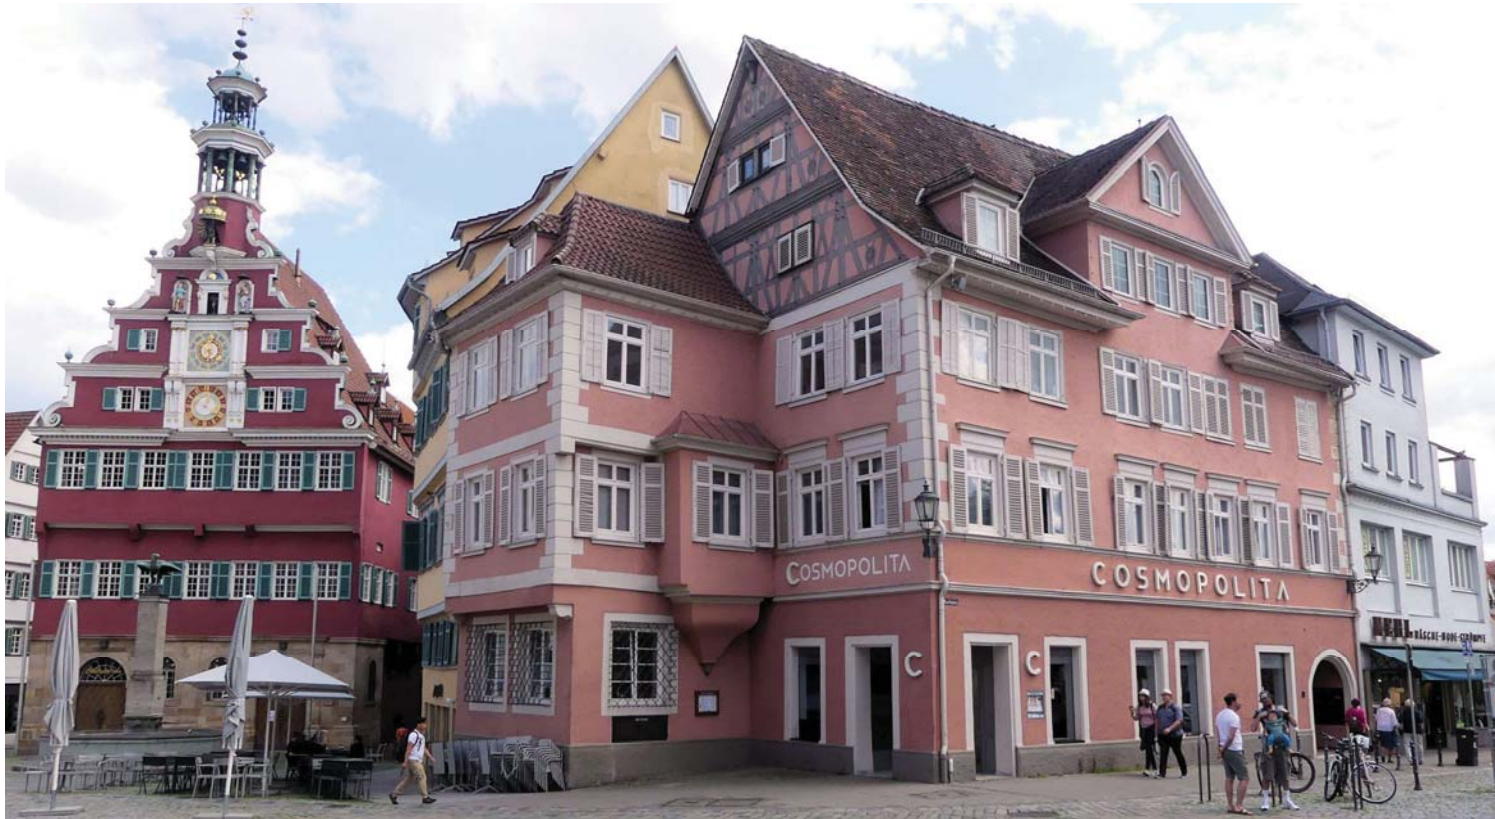
Dieses Gebäude ist aus dem späten 16. Jahrhundert, also ungefähr gleichalt wie das Kilmeyerhaus. Es sieht aber komplett anders aus, weil es – wie viele Gebäude am Marktplatz – im 19. Jahrhundert umgestaltet wurde.

Viele Fachwerkhäuser wurden nun als Steinhäuser „verkleidet“ und wenn es nur aufgeputzte Kantenquaderungen waren, wie hier an diesem Gebäude. Mit einem zusätzlichen Zwerchhaus (auf der rechten Seite) und den horizontalen Fensterverdachungen bekam das Gebäude ein komplett neues Gesicht.

Auf dem Gebäude links oben (siehe Foto vorige Seite) sehen Sie – als letzten Fachwerkrest – noch einen Sichtfachwerkgiebel. Aber auch dieser Giebel wurde im frühen 20. Jahrhundert wieder freigelegt.

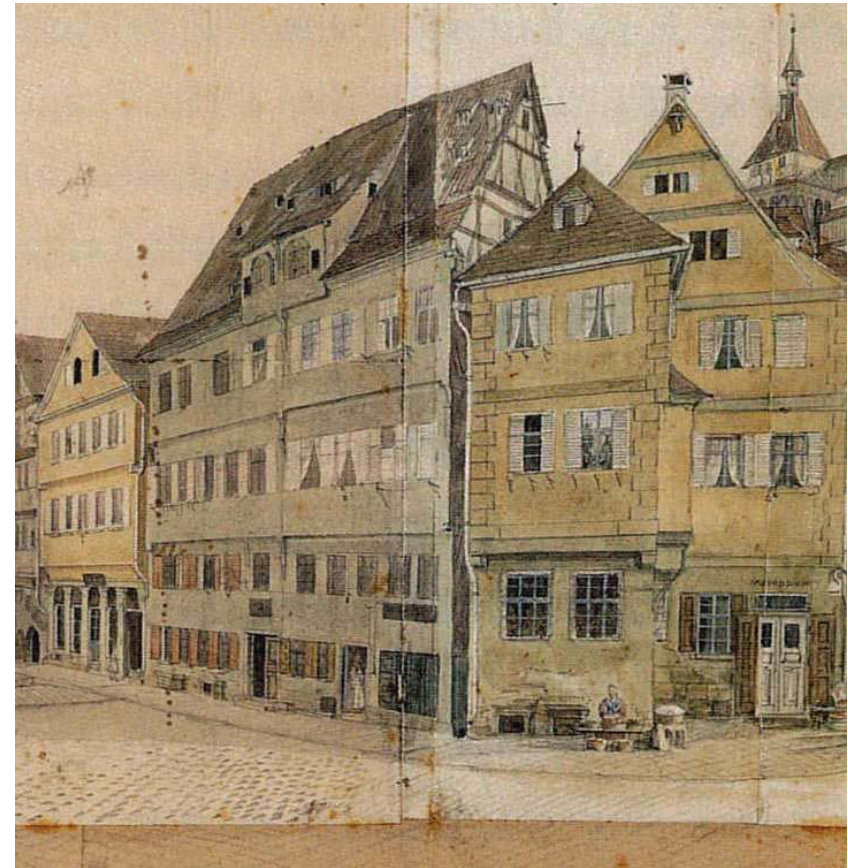
Johannes Braungart: Altes Rathaus Esslingen, 1840, Ausschnitt. Stadtmuseum Esslingen

1840, auf dem Gemälde von Braungart ist er noch verputzt.

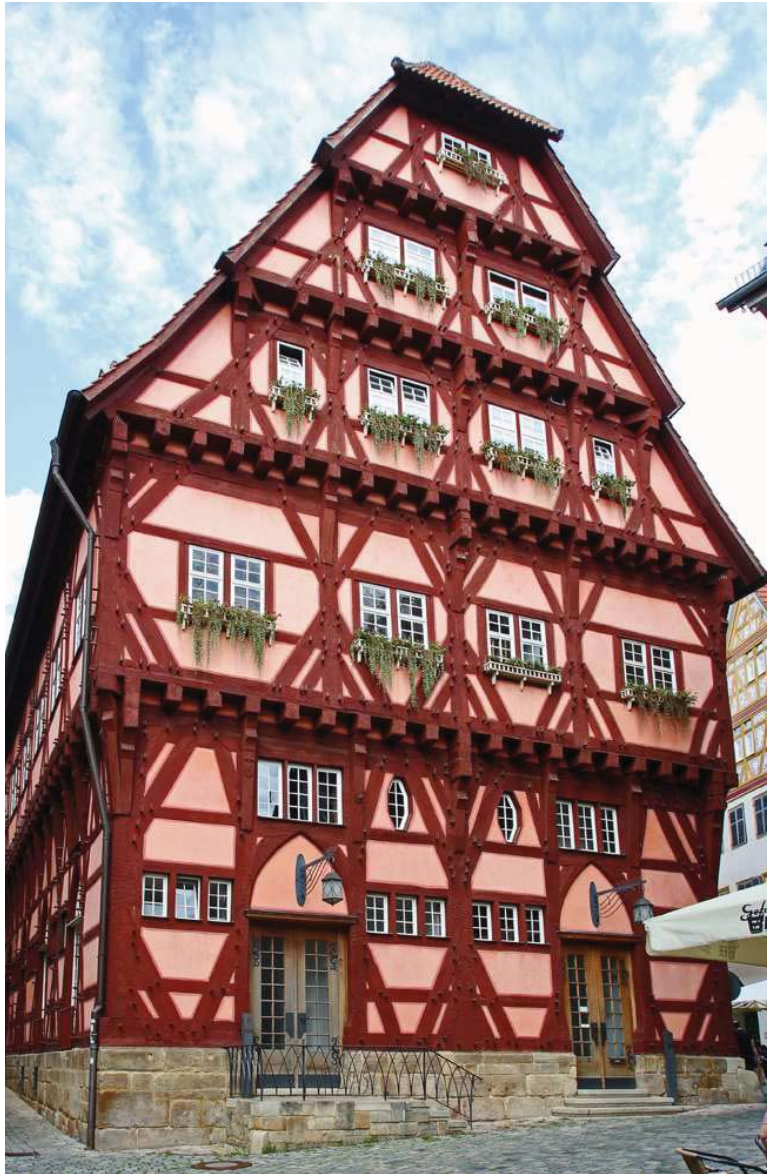
Sie stehen hier vor einer sehr imposanten Fachwerkfassade von 1424, ein „Paradebeispiel für den oberdeutschen Fachwerkbau des Spätmittelalters.“

Es ist ein Stockwerksbau, d.h. die einzelnen Stockwerke wurden getrennt voneinander abgezimmert und kragen auf den Deckenbalken des darunter liegenden Stockes aus. Diese Bauweise kam um 1400 auf, es ist also ein frühes und gleichzeitig imposantes Beispiel.

Die älteste Farbfassung des Alten Rathauses ist eine rote Fachwerkfassung, ganz ähnlich wie diese hier. Es ist eine sehr alte Farbfassung. Wie alt sie ist, können wir aber nicht sagen. Die Restauratoren können die einzelnen Farbschichten in ihrer Reihenfolge feststellen, aber sie können nicht sagen, wann genau eine Farbfassung aufgebracht wurde. Wir gehen aber davon aus, dass zum Zeitpunkt der Erbauung, 1424, das Fachwerk noch nicht farbig war.

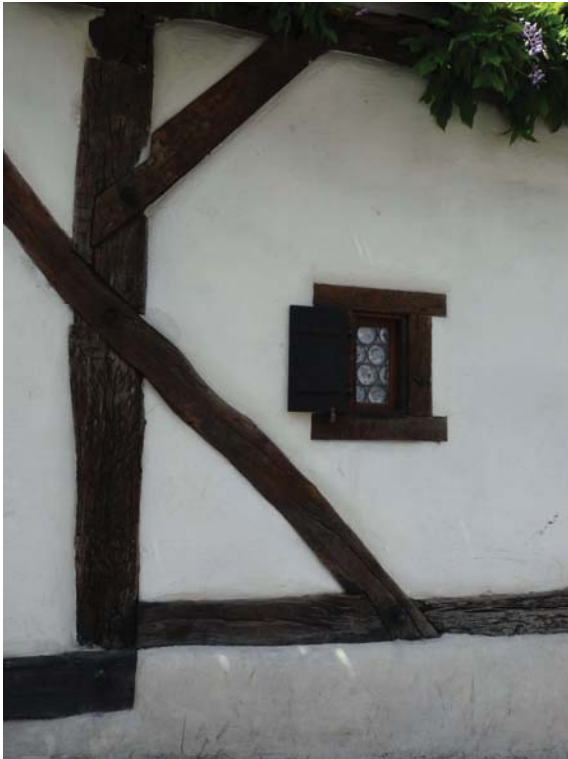
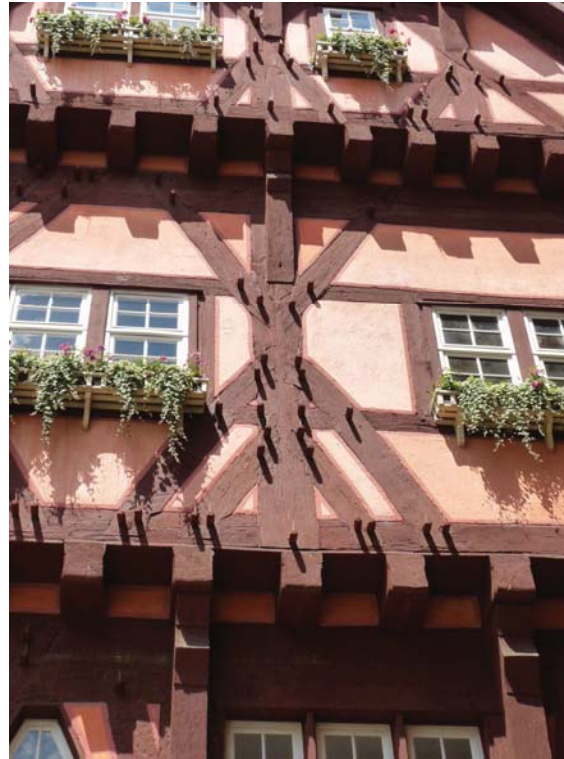
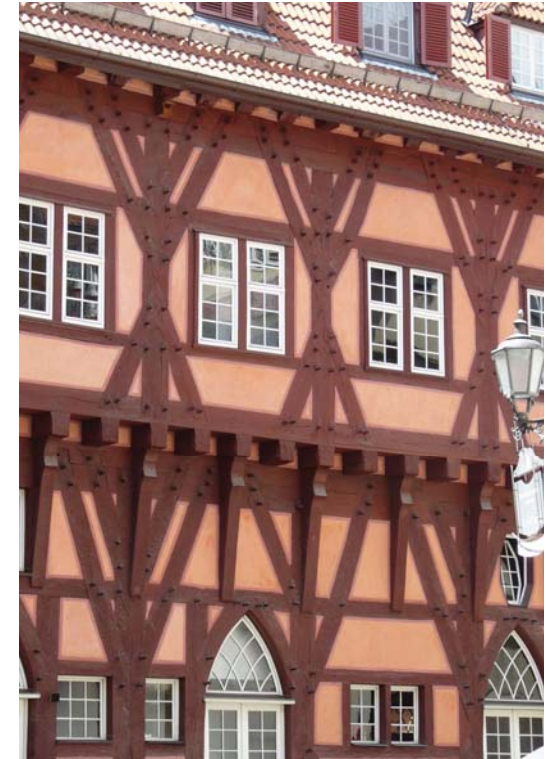
Schauen Sie mal auf das Fachwerk des Gebäudes Obertorstraße 74. Dies ist ein sehr altes und schlichtes Fachwerk von 1348. Hier hat jeder Balken seine Funktion: Die senkrechten Balken, die Ständer, tragen die Konstruktion, die diagonalen Balken werden für die Versteifung des Gebäudes benötigt. Diese werden da angebracht, wo es passt und wo sie gebraucht werden.

Wenn Sie nun nochmal einen Blick auf die Fassade des Alten Rathauses werfen, sehen Sie, dass hier die gleichen Elemente auftauchen. Nur sind hier die senkrechten und diagonalen Balken zu symmetrischen Formen, den sogenannten Mann-Figuren angeordnet. Aus dem rein konstruktiven wurde etwas gestaltet, was die Konstruktion in ihrer Schönheit und Mächtigkeit betont.

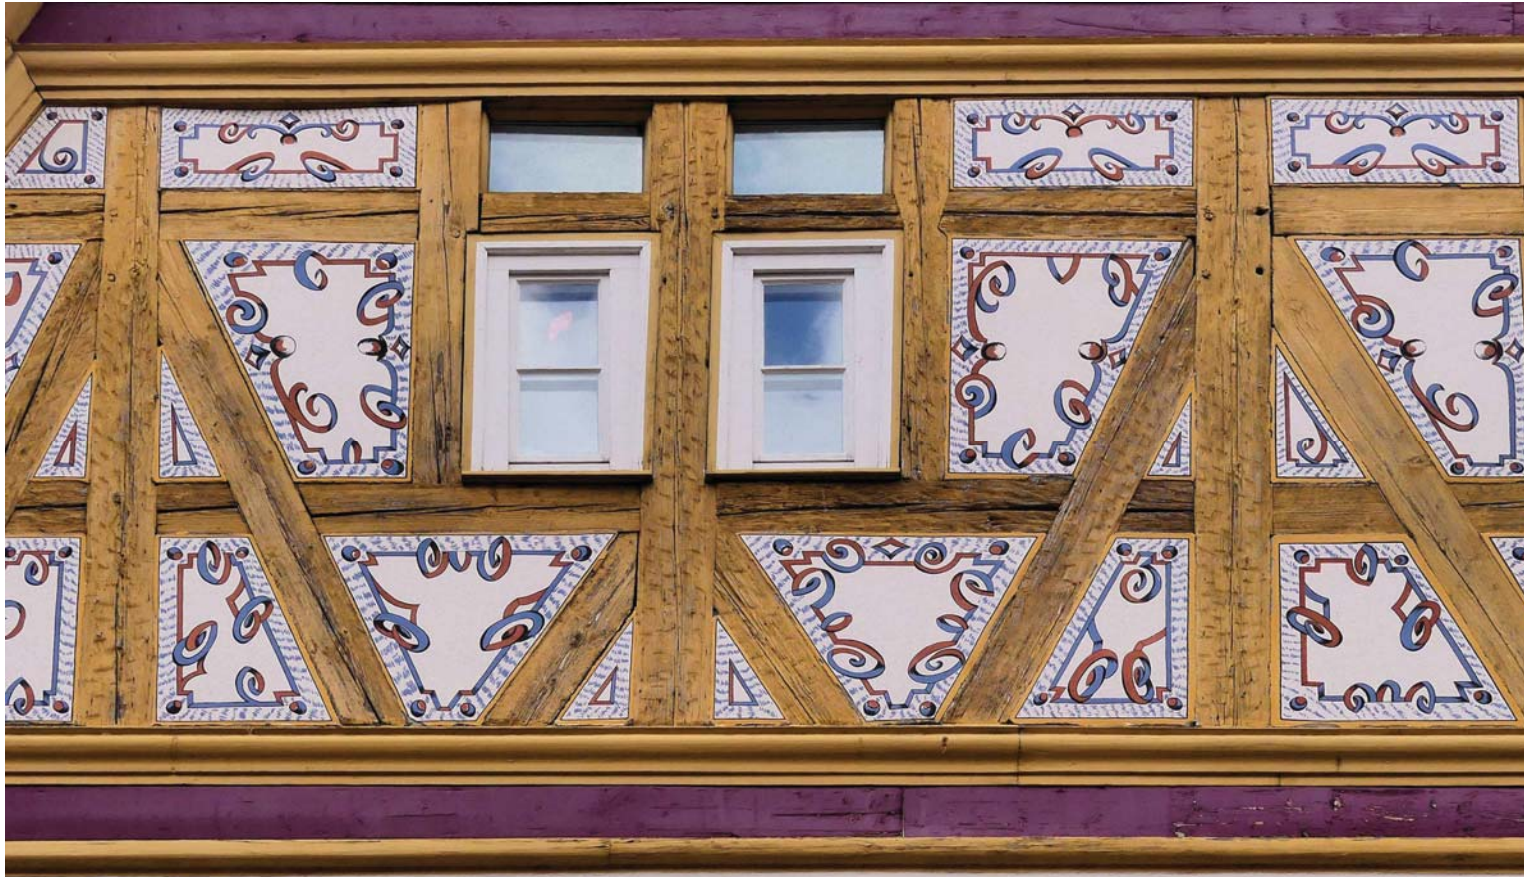
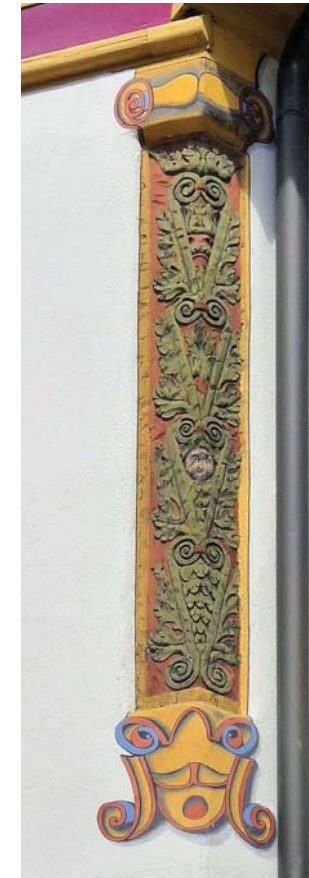
Wenn Sie die beiden Farbfassungen am Alten Rathaus und hier vergleichen, so sind sie zwar sehr unterschiedlich, das Prinzip ist aber weiterhin das Gleiche: Das Holz ist farbig, die Gefache sind mit Linien eingefasst, dazwischen ist eine schraffierte Fläche.

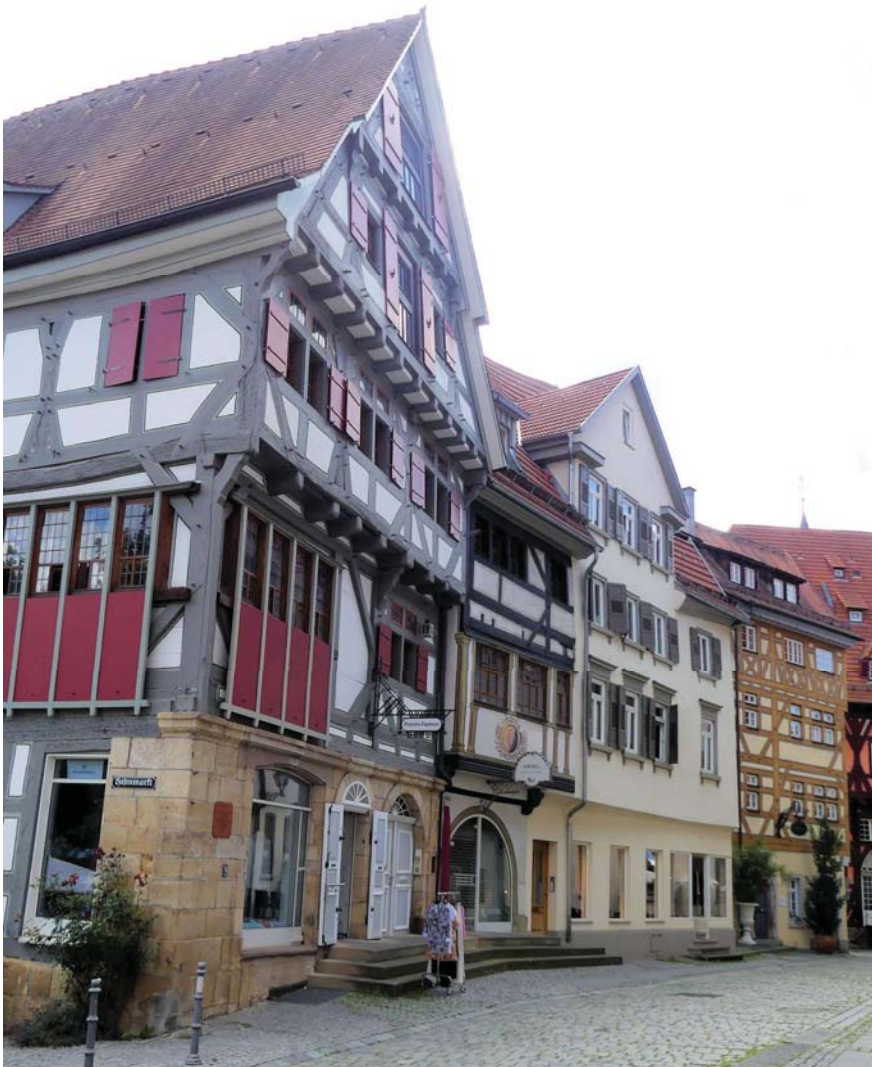
Wir stehen hier vor der ältesten deutschen Fachwerkzeile, alle Häuser sind zwischen 1329 und 1333 erbaut worden, also mehr oder weniger in einem Zug. Die Fassaden zeigen heute aber die unterschiedlichsten Zeiten auf:

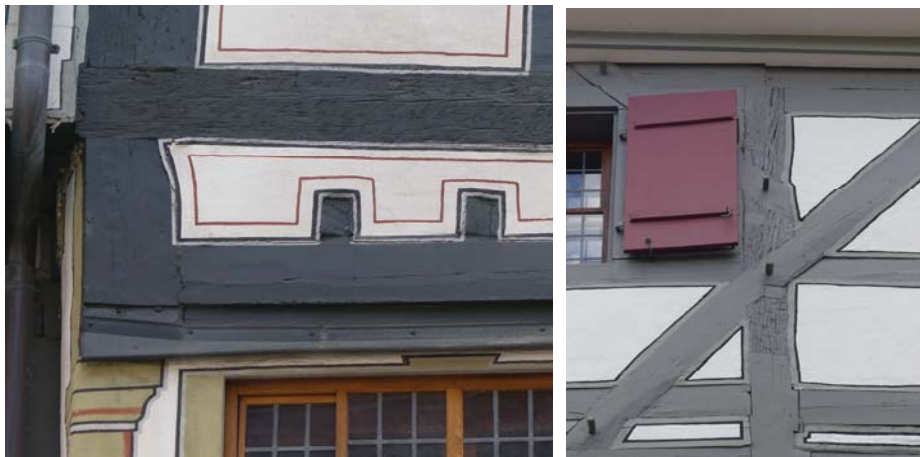
Schauen Sie sich den krummen Balken links am Gebäude Hafenmarkt 8 an. So hätte es ein Maler der Renaissance nie stehen lassen, er hätte den Balken begradigt. Auch der Balken oben am rechten Bild wäre begradigt worden.

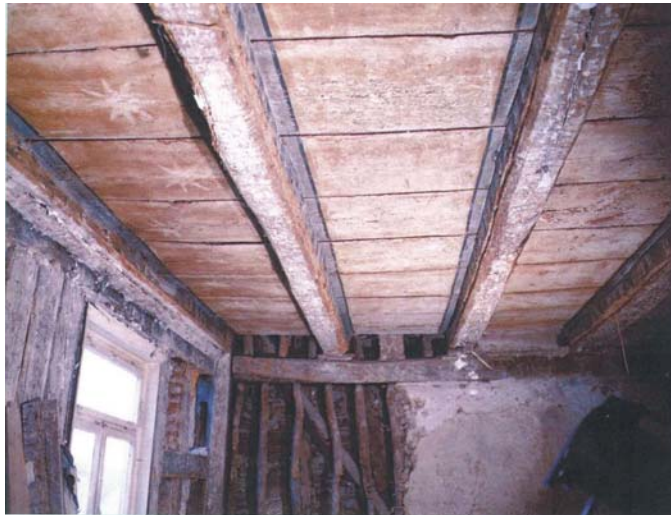
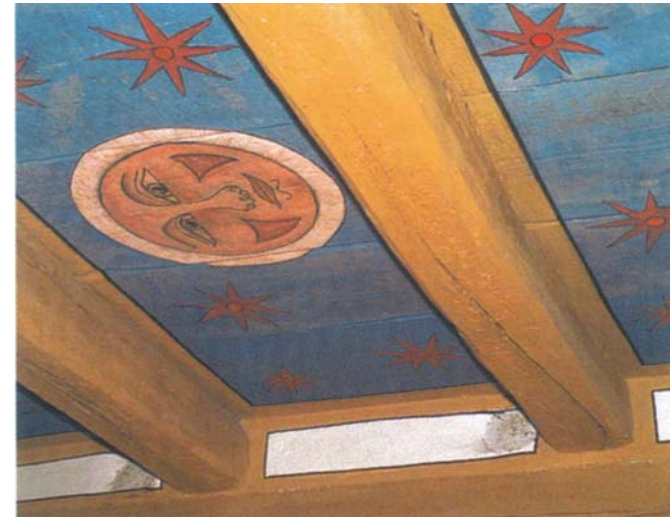
Diese Bohlenstubendecke – bemalt mit einer Sonne, Mond und roten Sternen, der Himmel blau grundiert – war durch die blaue Farbe aus Lapislazuli, also gemahlenem Edelstein, in einer Größe von rund 20 m<sup>2</sup> sehr repräsentativ und kostbar.

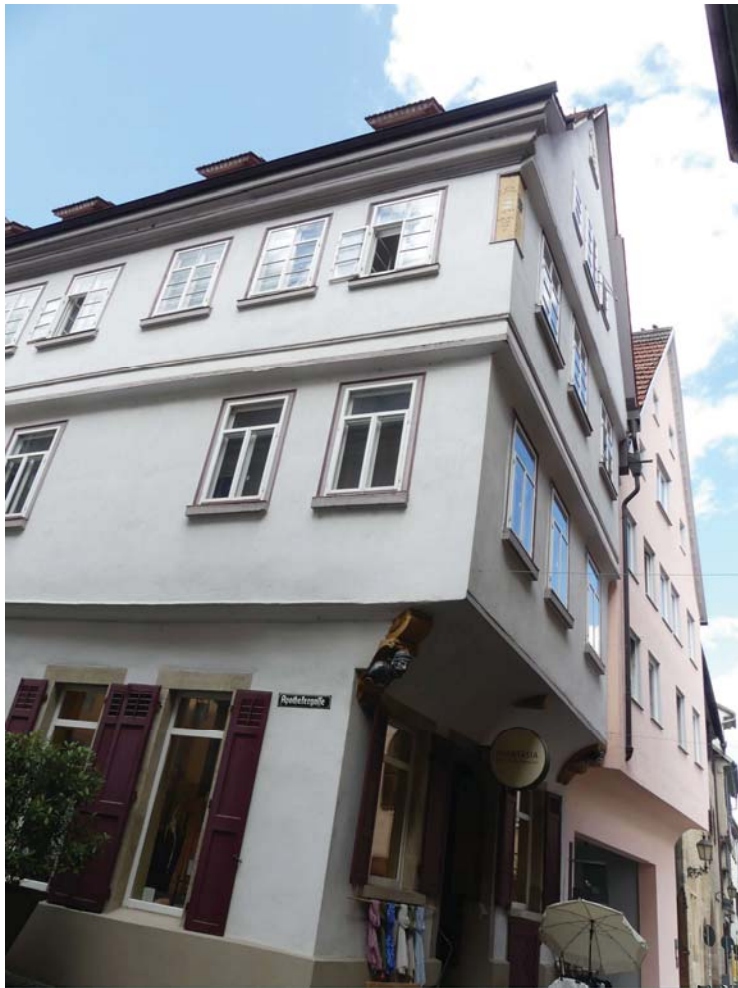
Hier sehen wir wieder ein Haus, das erst in der Renaissance erbaut wurde und zwar 1644 für den Apotheker Johann Kautter, wie man es auf dem ockerfarbenen Balken im 2. OG lesen kann. Es war äußerst reich mit Ornamenten und Architekturmalereien geschmückt. Zwei Beispiele konnte der Restaurator noch feststellen, es wurde bei der Sanierung jedoch nicht mehr rekonstruiert.

Vermutlich war jedes Gefach mit Ornamenten gefüllt. Hier stand nicht mehr die Konstruktion im Vordergrund sondern die Ornamentik.

Auch die beiden Konsolfiguren im Erdgeschoss zeugen noch vom Reichtum dieses Hauses.

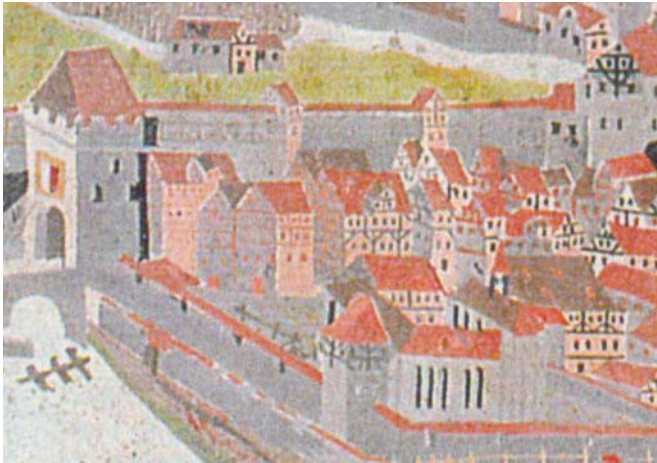
Stadtansicht von Matthäus Pfister, 1650, Ausschnitt. Stadtmuseum Esslingen

Im Ausschnitt oben sieht man ganz gut, dass die Häuser verschiedene Fachwerkfarben hatten. Das Katharinenhospital war 1737 gelb.
