Ü 19 Hofweg Sirnau

Art der Gefährdung	Überflutung
Stadtteil	Sirnau
Betroffene Bereiche	Hofweg, K 1215, Sirnauer Hof

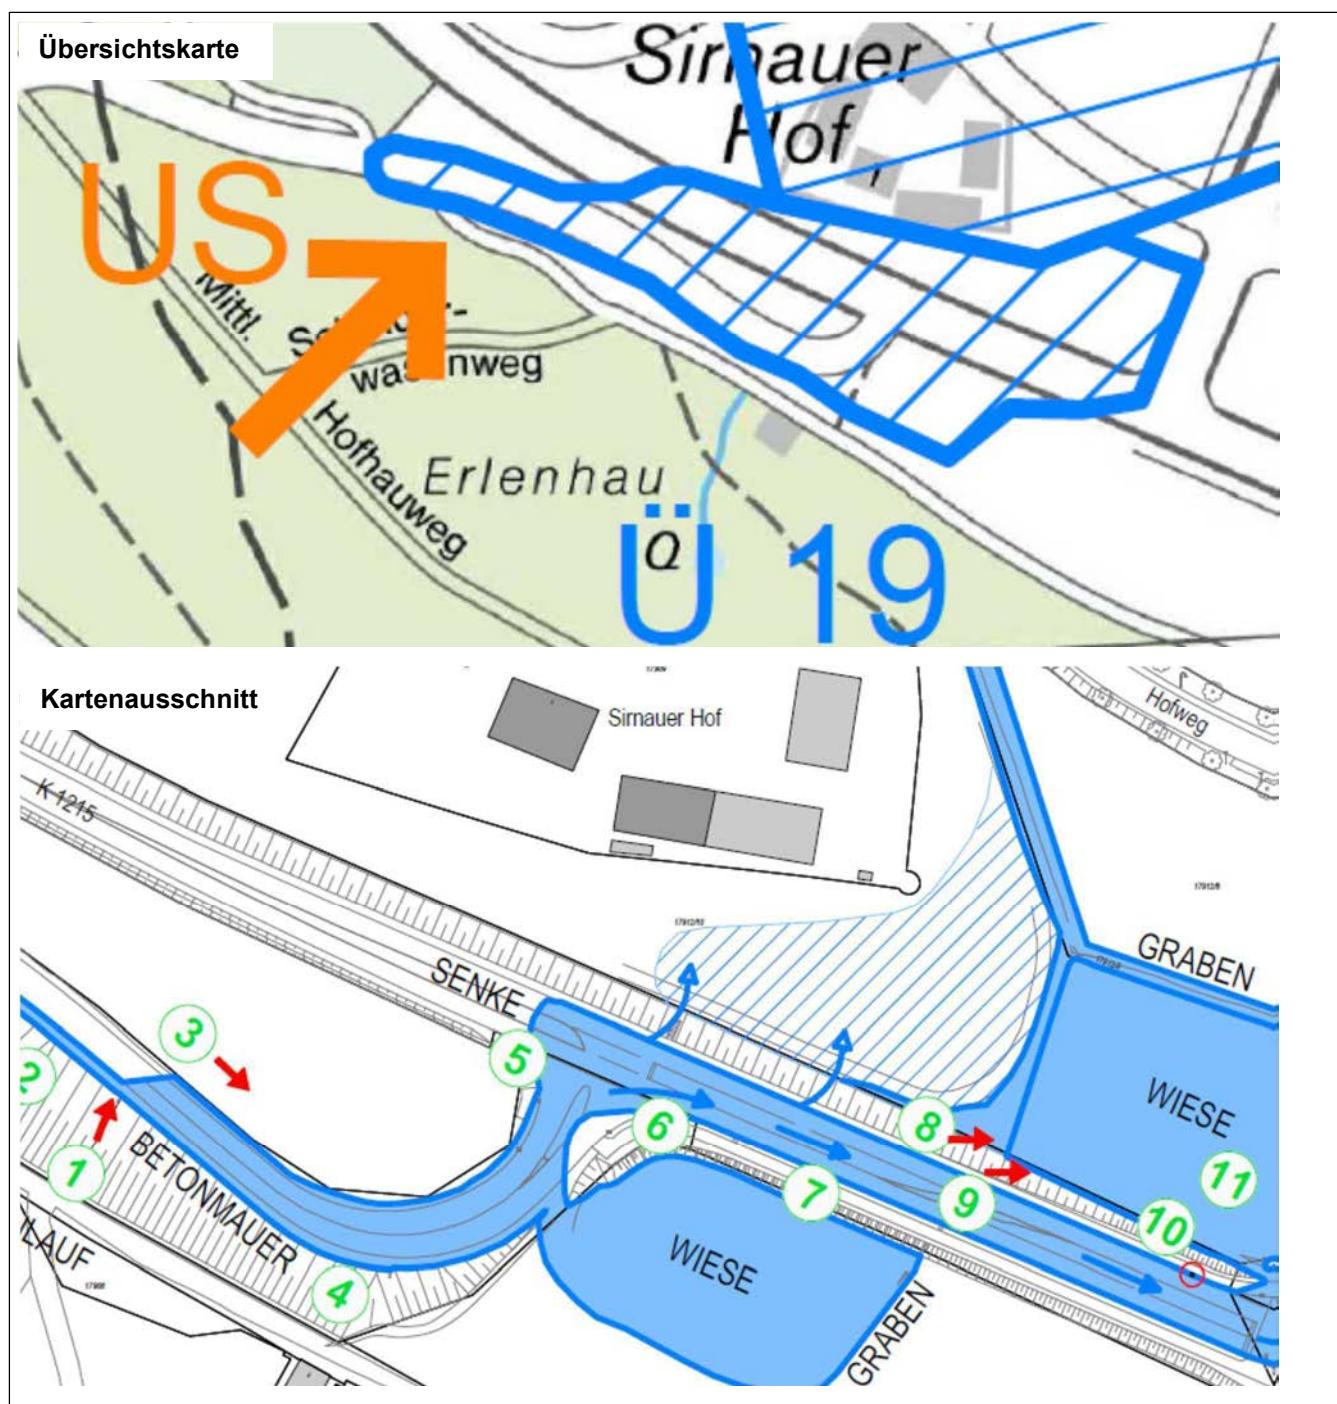
Risiken und Schadenspotentiale	<ul style="list-style-type: none">▪ Sachschäden aufgrund hoher Fließgeschwindigkeit im öffentlichen Raum▪ Erosionsschäden▪ Angehobene, fehlende Schachtdeckungen▪ Schlamm und Geröllablagerungen▪ Angrenzende Wiesen mit Einstauhöhen bis 50 cm
Sofortmaßnahmen vor und während eines Ereignisses	<ul style="list-style-type: none">▪ Eigenschutz der Gebäude durch Eigentümer▪ Sperrung der gefährdeten Straßenbereiche entsprechend Straßenabsperrplänen
Mittel- und Langfristige Lösungsansätze zur Reduzierung der Risiken	<ul style="list-style-type: none">▪ Straßenkörper als Notgerinne optimieren▪ Entlastungen vom Straßenkörper zum Gewässer hin ermöglichen▪ Retentionsflächen oberhalb optimieren/ausbauen▪ Sonst keine wirtschaftlich vertretbaren Maßnahmen zur Abflussreduzierung erkennbar
