Ü 20 Pfostenackerweg

Art der Gefährdung	Überflutung
Stadtteil	Oberesslingen
Betroffene Bereiche	Postenackerweg, Narzissenweg, Zimmerbachstraße; Siehe auch Ü 13 –Zimmerbach / Breslauer Str.

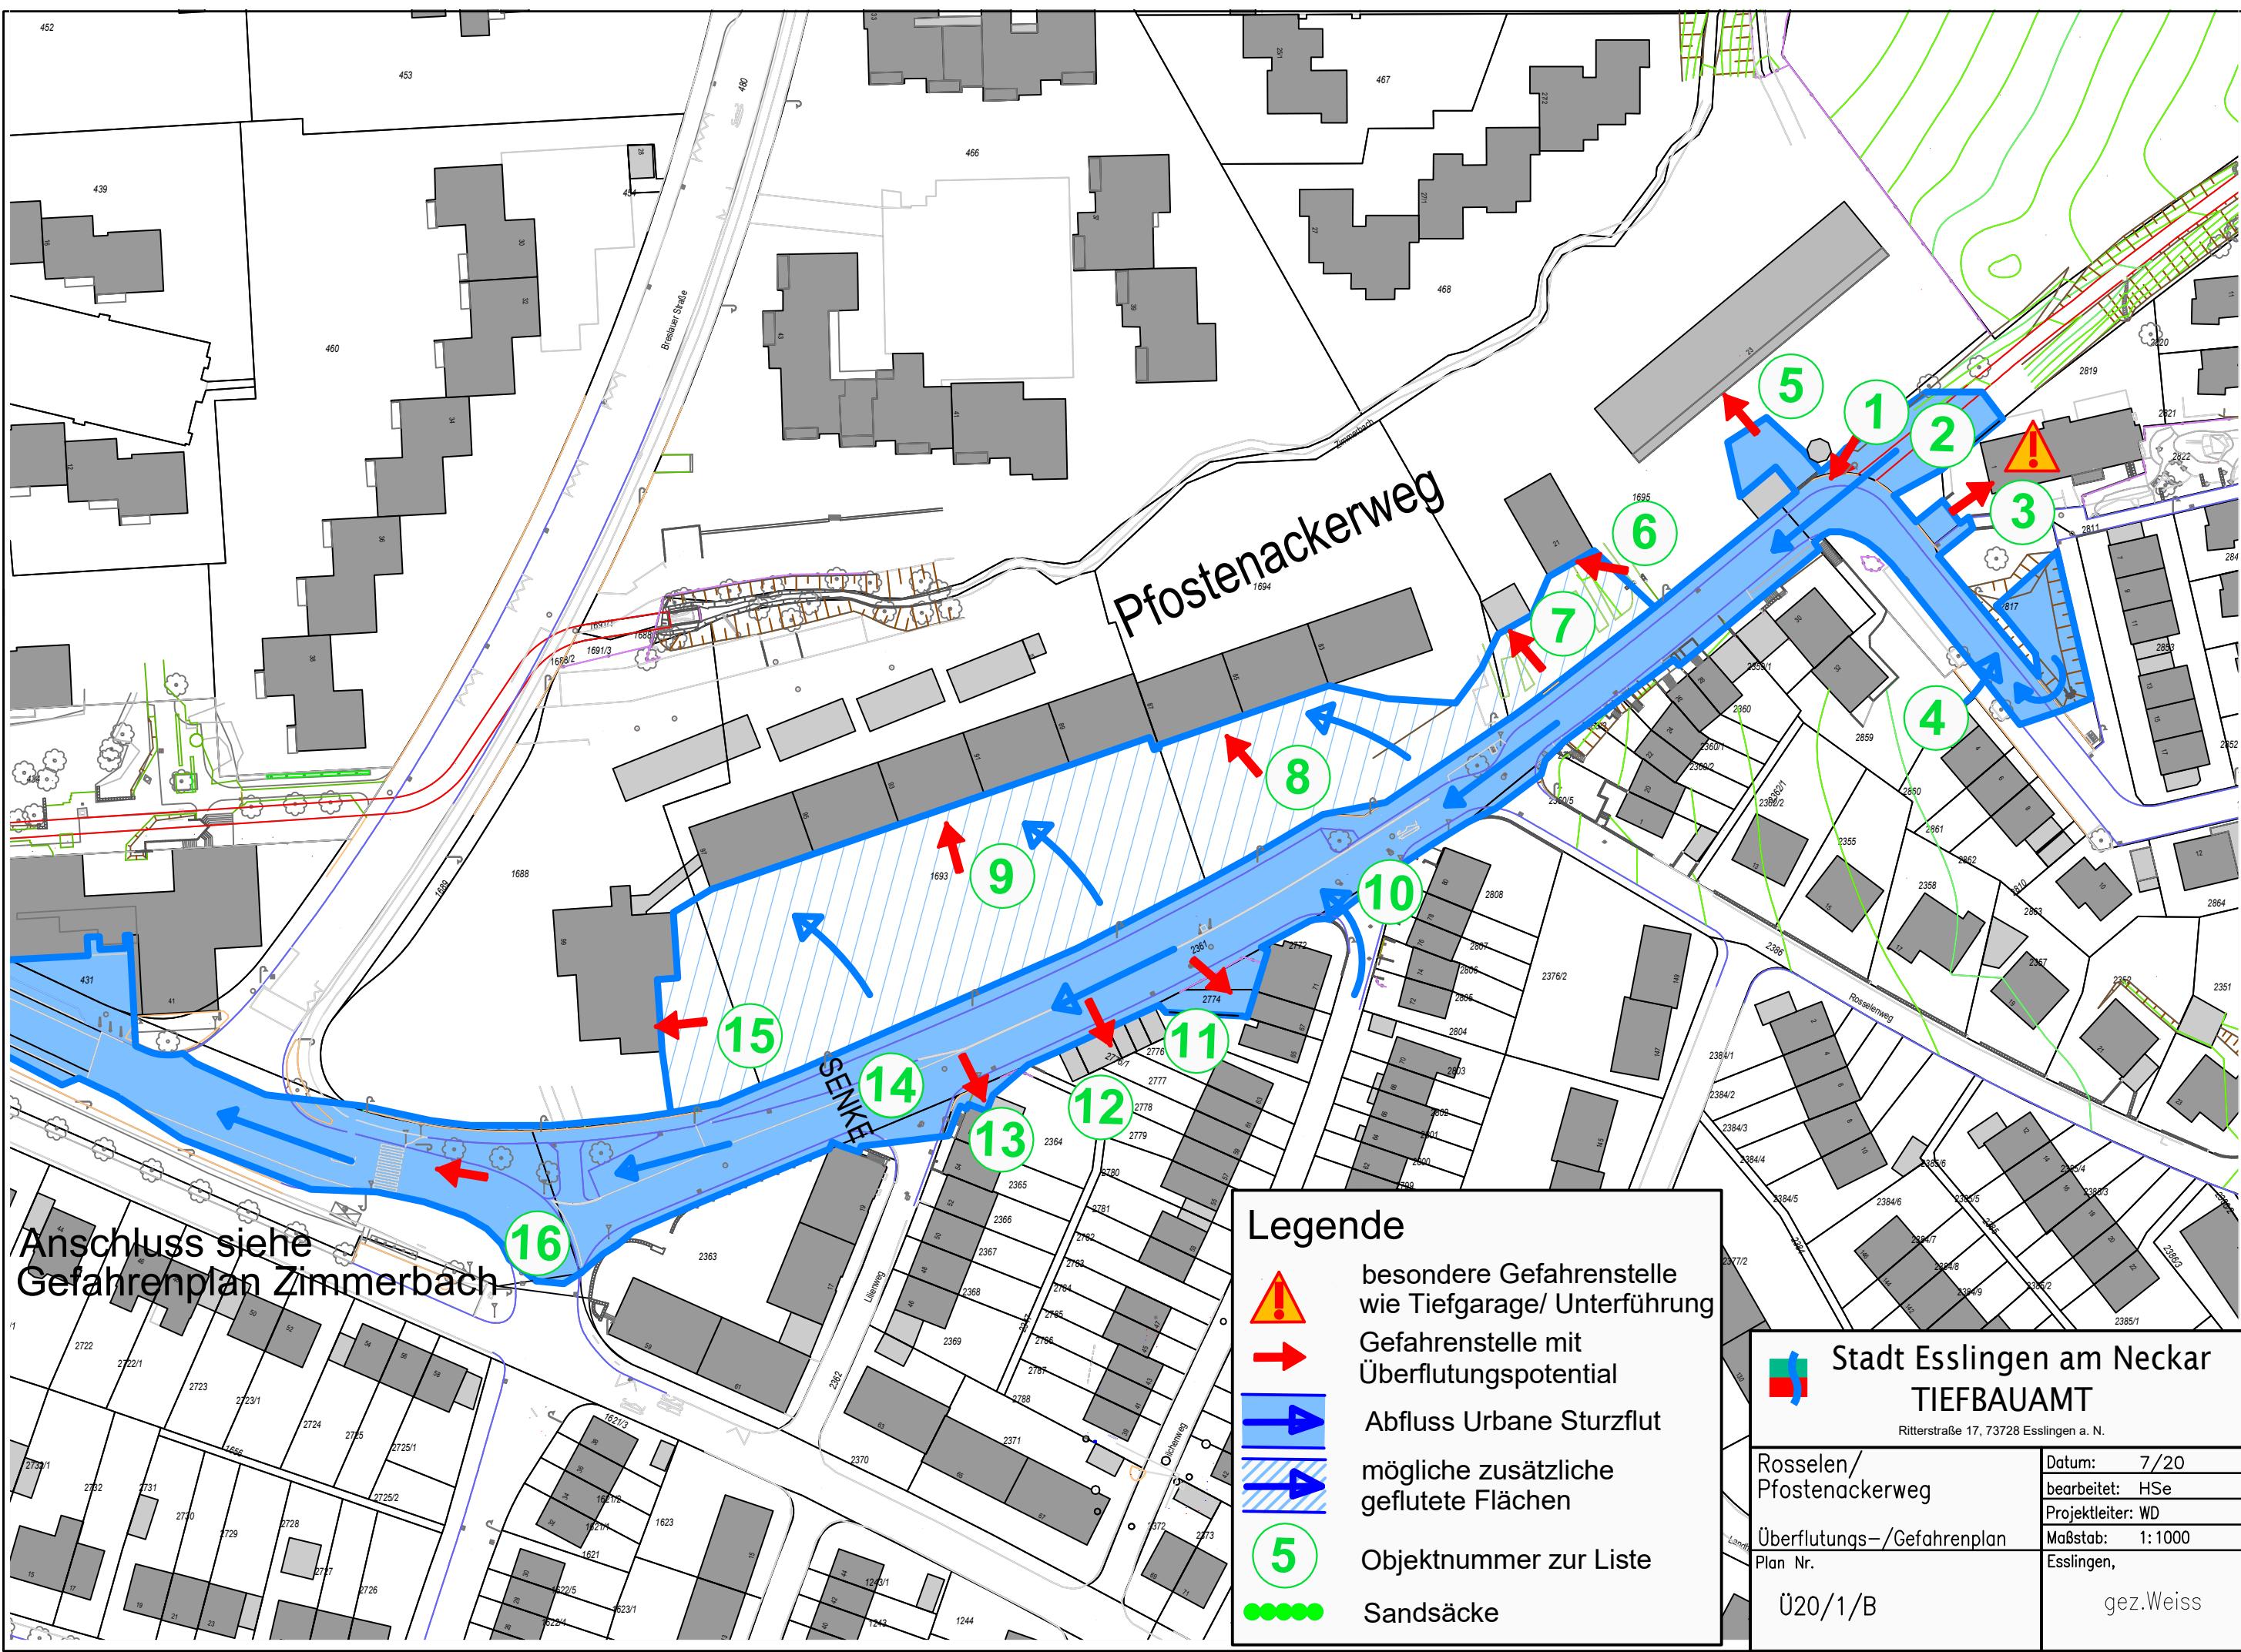
Risiken und Schadenspotentiale	<ul style="list-style-type: none"> ▪ mögliche Personenschäden durch Ertrinken u.a. in Untergeschossen ▪ mögliche Personenschäden durch Stromschlag ▪ Sachschäden aufgrund hoher Fließgeschwindigkeit im öffentlichen Raum ▪ Erosionsschäden ▪ Angehobene, fehlende Schachtabdeckungen ▪ Schlamm und Geröllablagerungen ▪ Gebäudeschäden, u.a. nasse Keller durch Rückstau der Kanalisation oder Flutung durch Lichtschächte und Treppenabgänge ▪ verkehrliche Einschränkungen ▪ Evtl. Buslinie unterbrochen (Zimmerbachstr.)
Sofortmaßnahmen vor und während eines Ereignisses	<ul style="list-style-type: none"> ▪ Eigenschutz der Gebäude durch Eigentümer ▪ Sperrung der gefährdeten Straßenbereiche entsprechend Straßenabsperrplänen ▪ Sichern der Treppenabgänge zur Tiefgarage durch Dammbalken/Sandsäcken
Mittel- und Langfristige Lösungsansätze zur Reduzierung der Risiken	<ul style="list-style-type: none"> ▪ Straßenkörper als Notgerinne optimieren ▪ Entlastungen vom Straßenkörper zum Gewässer hin ermöglichen ▪ Retentionsflächen oberhalb optimieren/ausbauen ▪ Sonst keine wirtschaftlich vertretbaren Maßnahmen zur Abflussreduzierung erkennbar
