Ü 11 Hainbach / Eissee

Art der Gefährdung	Überflutung
Stadtteil	Oberesslingen-West
Betroffene Bereiche	Haldenstraße; Kegelstraße Hirschlandstraße, Hainbachstraße, Wäsemlle Ulmerstraße, Plochingerstraße

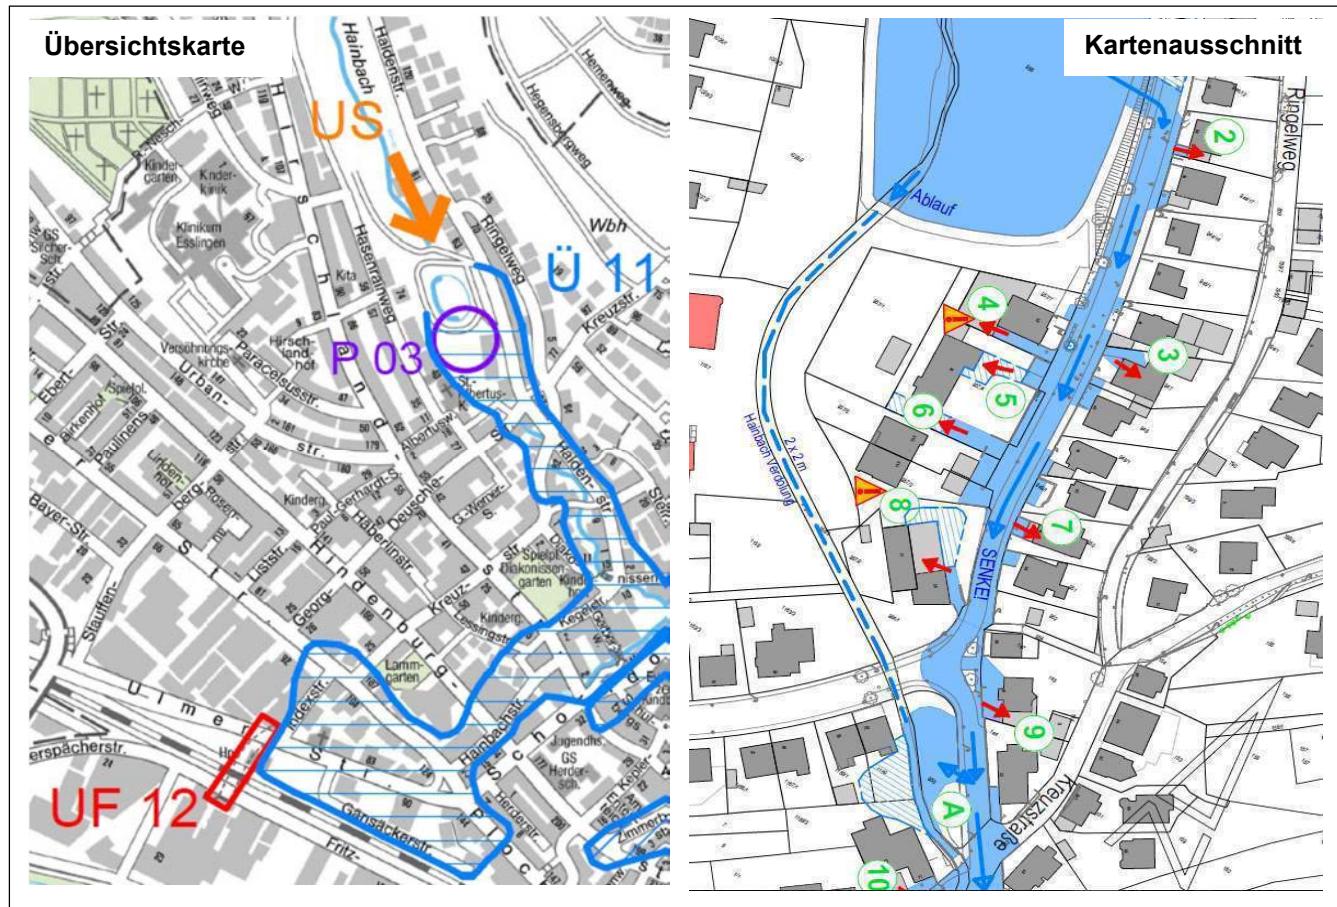
Risiken und Schadenspotentiale	<ul style="list-style-type: none"> ▪ mögliche Personen- und Sachschäden aufgrund hoher Fließgeschwindigkeit im öffentlichen Raum ▪ Gebäudeschäden, nasse Keller ▪ Überflutung Wäsemle ▪ Einstau privater Tiefgaragen (z.B.: Hainbachstraße) ▪ Senke mit Wassertiefen von 50 cm im Eck Hirschlandstraße/Hainbachstraße ▪ Erhebliche verkehrliche Einschränkungen ▪ Buslinie unterbrochen ▪ Ggf. Überflutung Unterführung Bhf. Oberesslingen
Sofortmaßnahmen vor und während eines Ereignisses	<ul style="list-style-type: none"> ▪ Eigenschutz der Gebäude durch Eigentümer ▪ Sperrung der gefährdeten Straßenbereiche entsprechend Straßenabsperrplänen ▪ Tiefgarage durch Sandsäcke schützen ▪ Busse umleiten (mit Polizei und SVE abstimmen) ▪ Lenkung der Wassermassen durch Sandsäcke ▪ Ggf. Unterführung Indexstraße (UF12) sperren ▪ Siehe Notfallplan ...
Mittel- und Langfristige Lösungsansätze zur Reduzierung der Risiken	<ul style="list-style-type: none"> ▪ Optimierte Steuerung des Eissee ▪ Straßenkörper als Notgerinne optimieren ▪ Retentionsflächen im Hainbach oberhalb optimieren/ausbauen
